# 壬生町学校施設長寿命化計画

令和 3 年 3 月

壬生町学校教育課

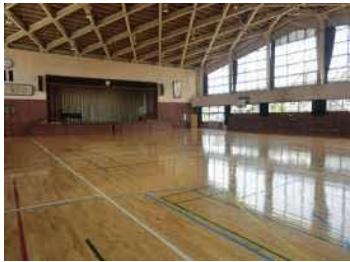
| | 特記事項<br>アリーナ | | 特記事項<br>アリーナ<br>天井の鉄骨サビ |
